**TWINGO
RAPID
KANGOO
CLIO 2
LAGUNA
SAFRANE
TRAFIC
MASTER**

*Annulliert und ersetzt die Technische Note Nr. 3367D
Änderungen: Änderungen der Fabr.-Nr. der Fahrzeuge*

37 RÜCKSCHLAGVENTIL DES BREMSKRAFTVERSTÄRKERS

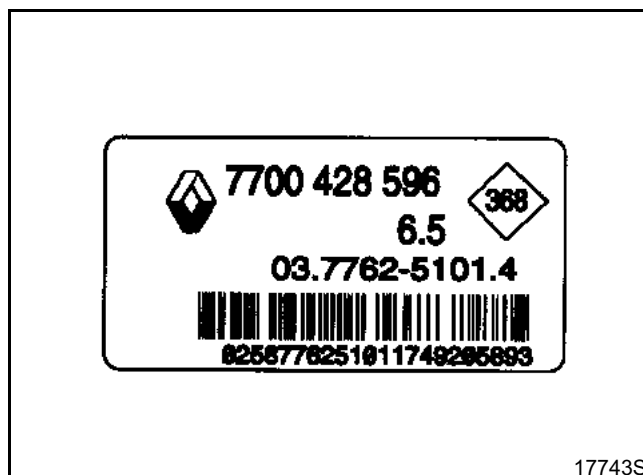
Abb. 1

2) Kontrolle der Lieferantencodes des Bremskraftverstärkers (Abb. 1)

- *Die Lieferantencodes in der Raute des Aufklebers des Bremskraftverstärkers lautet 368 (TEVES),*
⇒ **KEINE REPARATURMASSNAHME**

- *Die Lieferantencodes in der Raute des Aufklebers des Bremskraftverstärkers lautet nicht 368 (BOSCH usw.),*
⇒ **KONTROLLE DES RÜCKSCHLAGVENTILS DES BREMSKRAFTVERSTÄRKERS (siehe nächste Seite)**

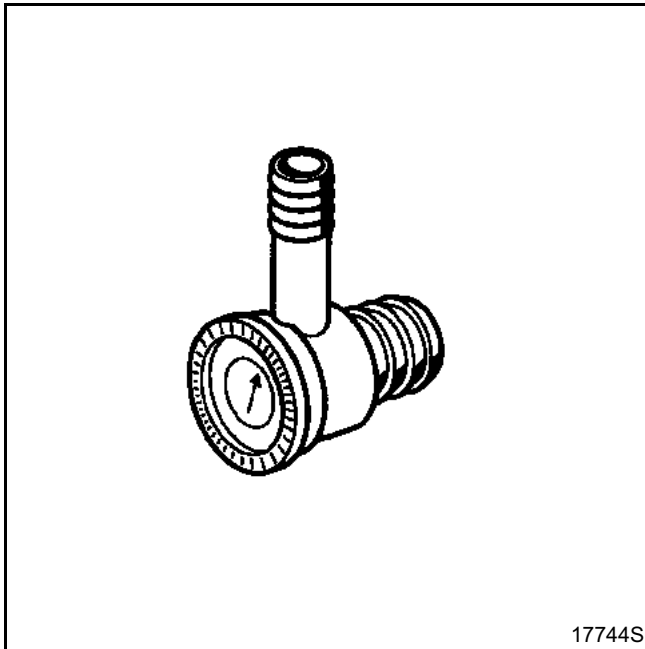
Abb. 2

- Die Oberseite des Ventils ist mit einem Außenrand mit Rillen versehen (**Abb. 2**),
⇒ **KEINE REPARATURMASSNAHME**

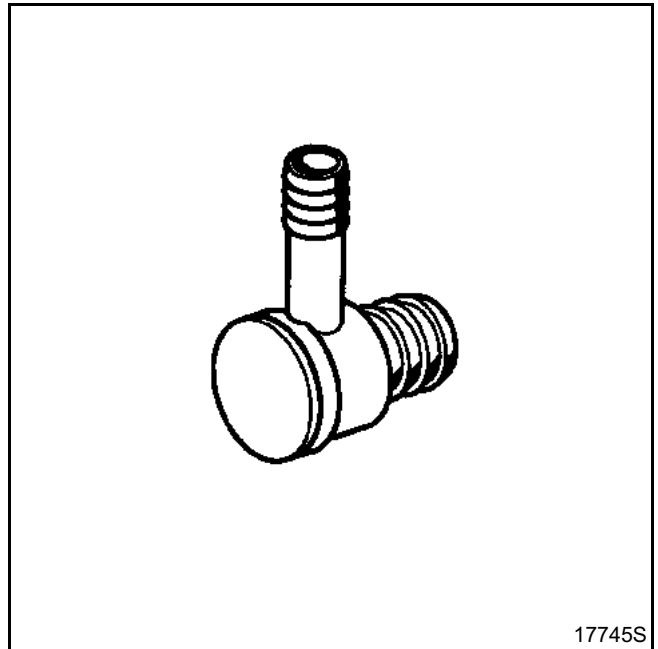
Abb. 3

- Die Oberseite des Rückschlagventils des Bremskraftverstärkers ist flach, glatt und nur mit einer blauen Farbmarkierung versehen bzw. flach und glatt ohne Markierung (**Abb. 3**),
⇒ **AUSTAUSCH DES RÜCKSCHLAGVENTILS DES BREMSKRAFTVERSTÄRKERS**
(siehe nächste Seite)

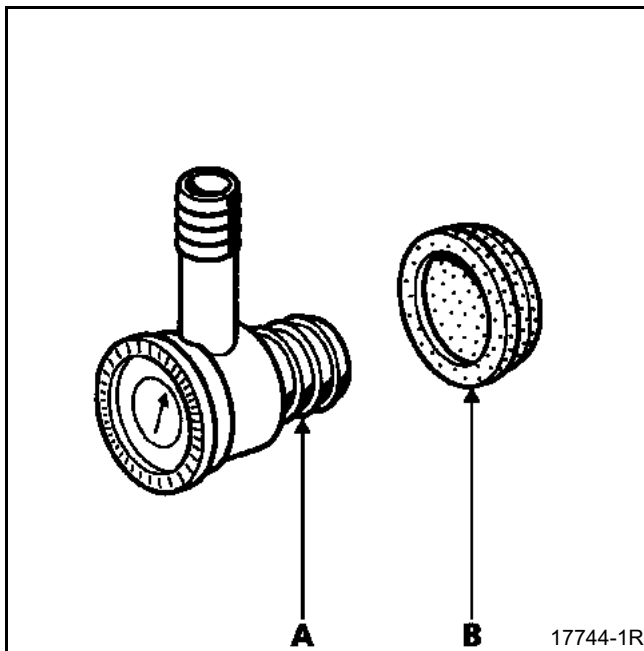
Abb. 4

- A Rückschlagventil des Bremskraftverstärkers
B Gummidichtung

4) Austausch des Rückschlagventils des Bremskraftverstärkers (Abb. 4)

- Das Bremspedal drei- bis viermal betätigen, um den Unterdruck im Bremskraftverstärker abzubauen.
- Ausbauen:
 - das Rückschlagventil (A) (Abb. 4) des Bremskraftverstärkers; hierbei darauf achten, dass die Gummidichtung (B) (Abb. 4) nicht beschädigt wird,
 - die Befestigungsschelle.
- Das Rückschlagventil vom Schlauch trennen.

- Den Zustand der Gummidichtung prüfen, sie gegebenenfalls austauschen: In diesem Fall ein Rückschlagventil **77 01 349 942** bestellen (wird mit Dichtung geliefert)
- Das neue Rückschlagventil des Bremskraftverstärkers an den Schlauch anbauen.
- Einbauen:
 - die Befestigungsschelle,
 - das Rückschlagventil am Bremskraftverstärker; hierbei darauf achten, dass der Schlauch nicht verdreht wird und dass kein Berührungskontakt mit den Bremsleitungen entsteht.
