TWINGO LAGUNA MEGANE & SCENIC

88 AUFLEUCHTEN DER AIRBAG-KONTROLLLAMPE BEI VERWENDUNG EINES MOBILTELEFONS

LISTE DER BETROFFENEN AIRBAG-STEUERGERÄTE

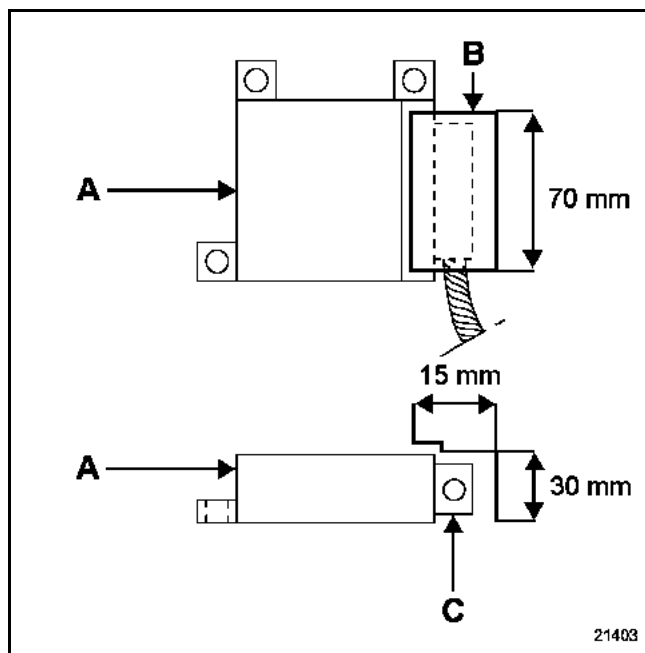
Abb. 1

A: Elektronisches Airbag-Steuergerät

B: Kupferklebeband

C: Stecker

- Umwickeln der Steckverbindungen der elektronischen Airbag-Steuergeräte mit Kupferklebeband.

- 1) **Auslesen der Teilenummer des elektronischen Airbag-Steuergeräts mit Hilfe des Diagnosegeräts**
(Teilenummern, siehe Notenkopf).
- 2) **Verriegeln des elektronischen Airbag-Steuergeräts**
(siehe Reparaturhandbuch: "Airbag, Gurtstraffer und Sicherheitsgurte - SRP").
- 3) **Umwickeln der Steckverbindungen der elektronischen Airbag-Steuergeräte mit Kupferklebeband (B) (Abb. 1).**
