# TWINGO

## 61 BEDIENEINHEIT HEIZUNG/KLIMAAANLAGE: REGLER FÜR LUFTVERTEILUNG

## Bedieneinheit: Regler für Luftverteilung

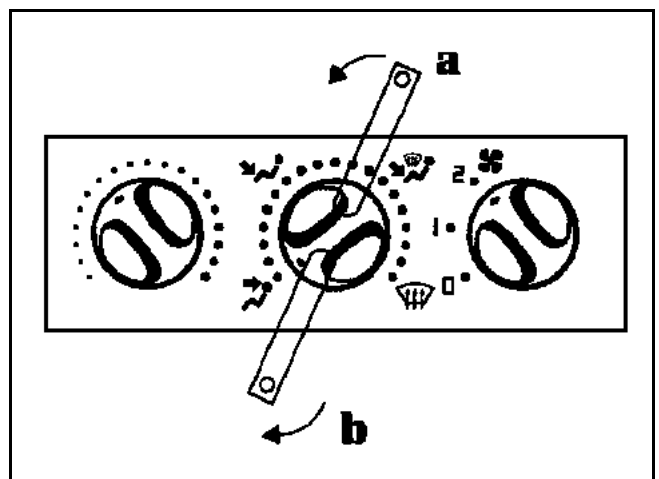
**Hinweis:** Diese Information betrifft die Bedieneinheiten von Heizung oder Klimaanlage, die mit blauen Reglern ausgestattet sind. Die Heizungsbedieneinheiten mit zwei oder drei Geschwindigkeitsstufen und Luftumwälzung sind ebenso wie die Bedieneinheiten der Klimaanlage betroffen.

Das Ziel dieser Arbeit ist es, die Bedieneinheit nicht auszubauen:

1. Wenn der Regler bereits gebrochen ist, die Stücke von der Achse abziehen oder mit einem Schraubendreher ganz nach hinten drücken und den neuen Regler anbringen.
2. Wenn der Regler nicht ganz defekt ist, diesen folgendermaßen abziehen:
  - Einen Satz Messlehren zur Einstellung des Ventilspiels verwenden.
  - Eine Messlehre, **0,40 mm**, zwischen die Front der Bedieneinheit und den Regler setzen und die Einheit ganz nach außen ziehen (**Maßnahme a**); dabei darauf achten, dass die Frontseite nicht beschädigt wird.
  - Die Messlehre um 1/2 Umdrehung versetzen und nach vorne ziehen; hierdurch wird der Regler ganz abgezogen (**Maßnahme b**).
  - Die Stücke der Reglerachse abziehen oder nach hinten drücken.
  - Den neuen Regler anbringen; ihn hierzu an die Frontseite der Bedieneinheit drücken.
